# Fotos

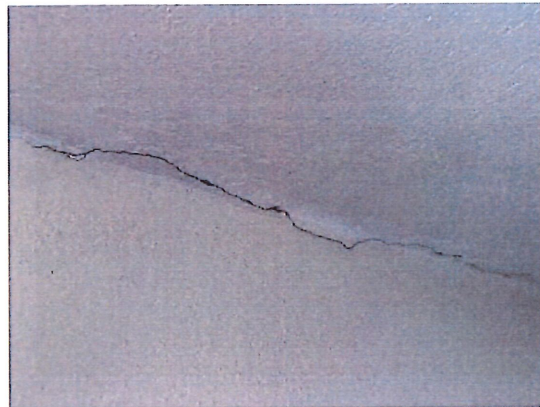
Verputzrisse

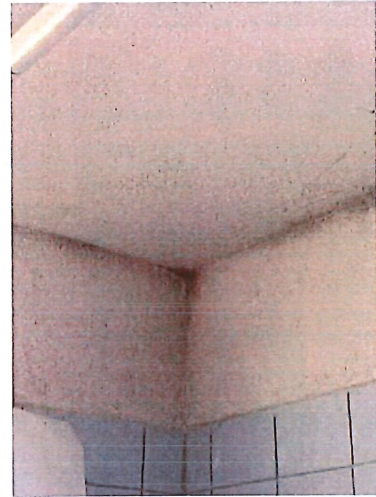
Schimmelbildung Bad

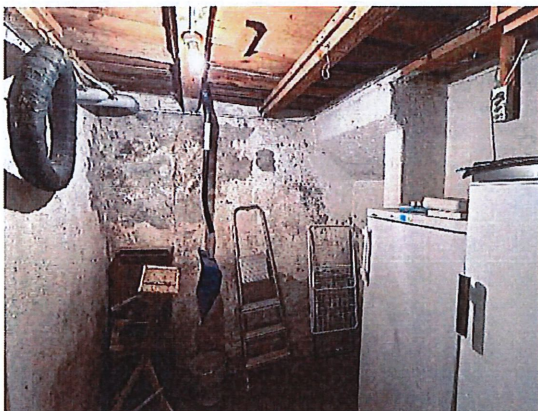
Keller (Feuchtigkeitsinfiltration)
